Ситуаційна схема. М 1:2000

| | | | | | | Проект реставрації фігури Меркурія на завершенні аттика фронтона будинку №1/3 на вул. Січових Стрільців у м. Львові | | | |
| | | | | | | Аттик. Фронтон. Фігура Меркурія. | Стадія | Аркуш | Аркушів |

Картограма втрат та дефектів.  
Вигляд фігури від Північного Заходу.

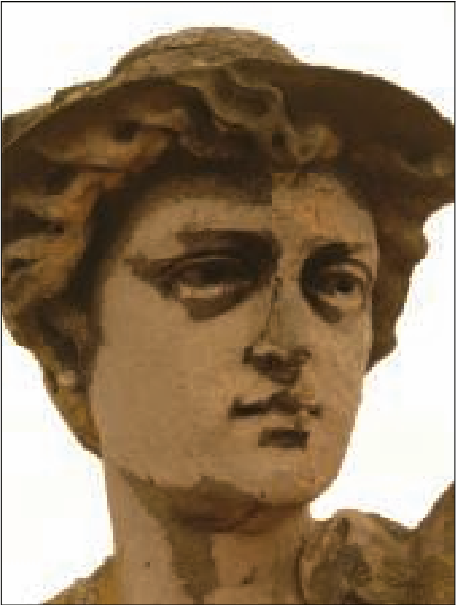
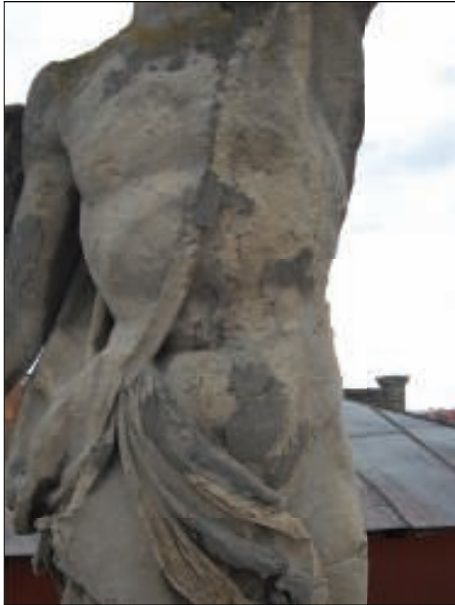
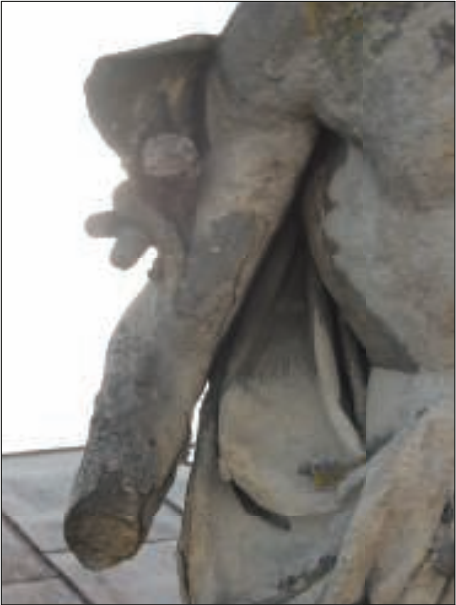
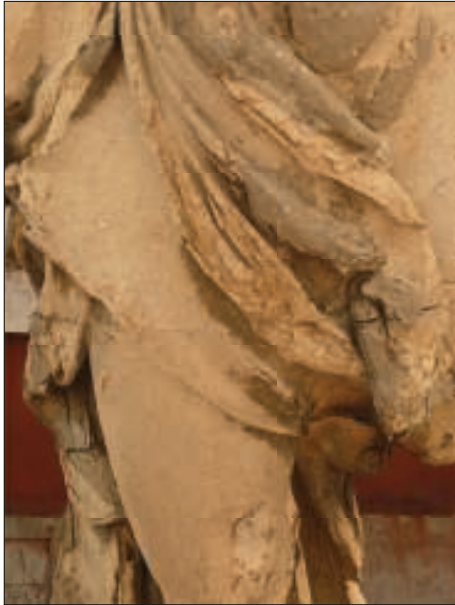
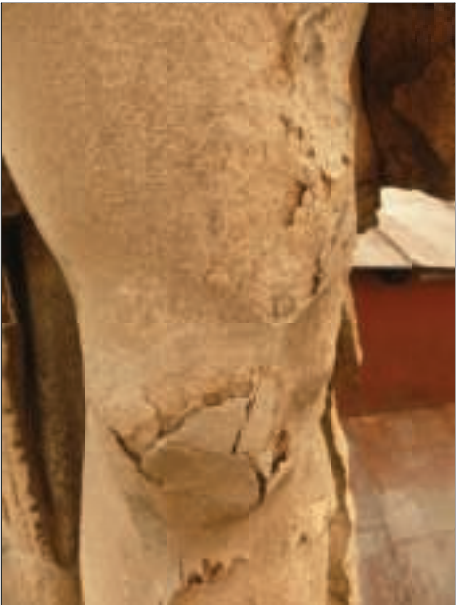
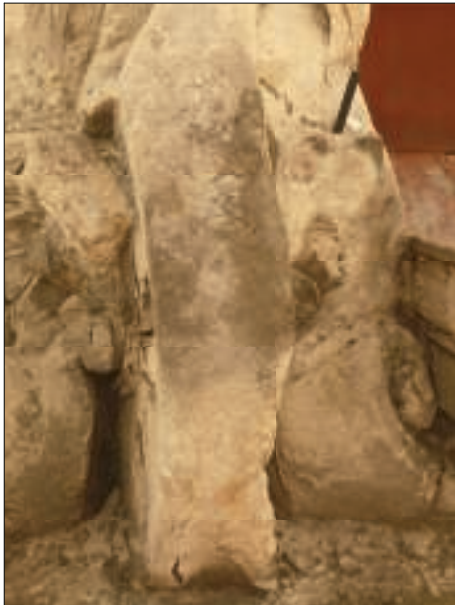
Фотофіксація дефектів фігури

ПРИМІТКИ.  
1.Одне із крил скульптури збереглось на горищі будинку

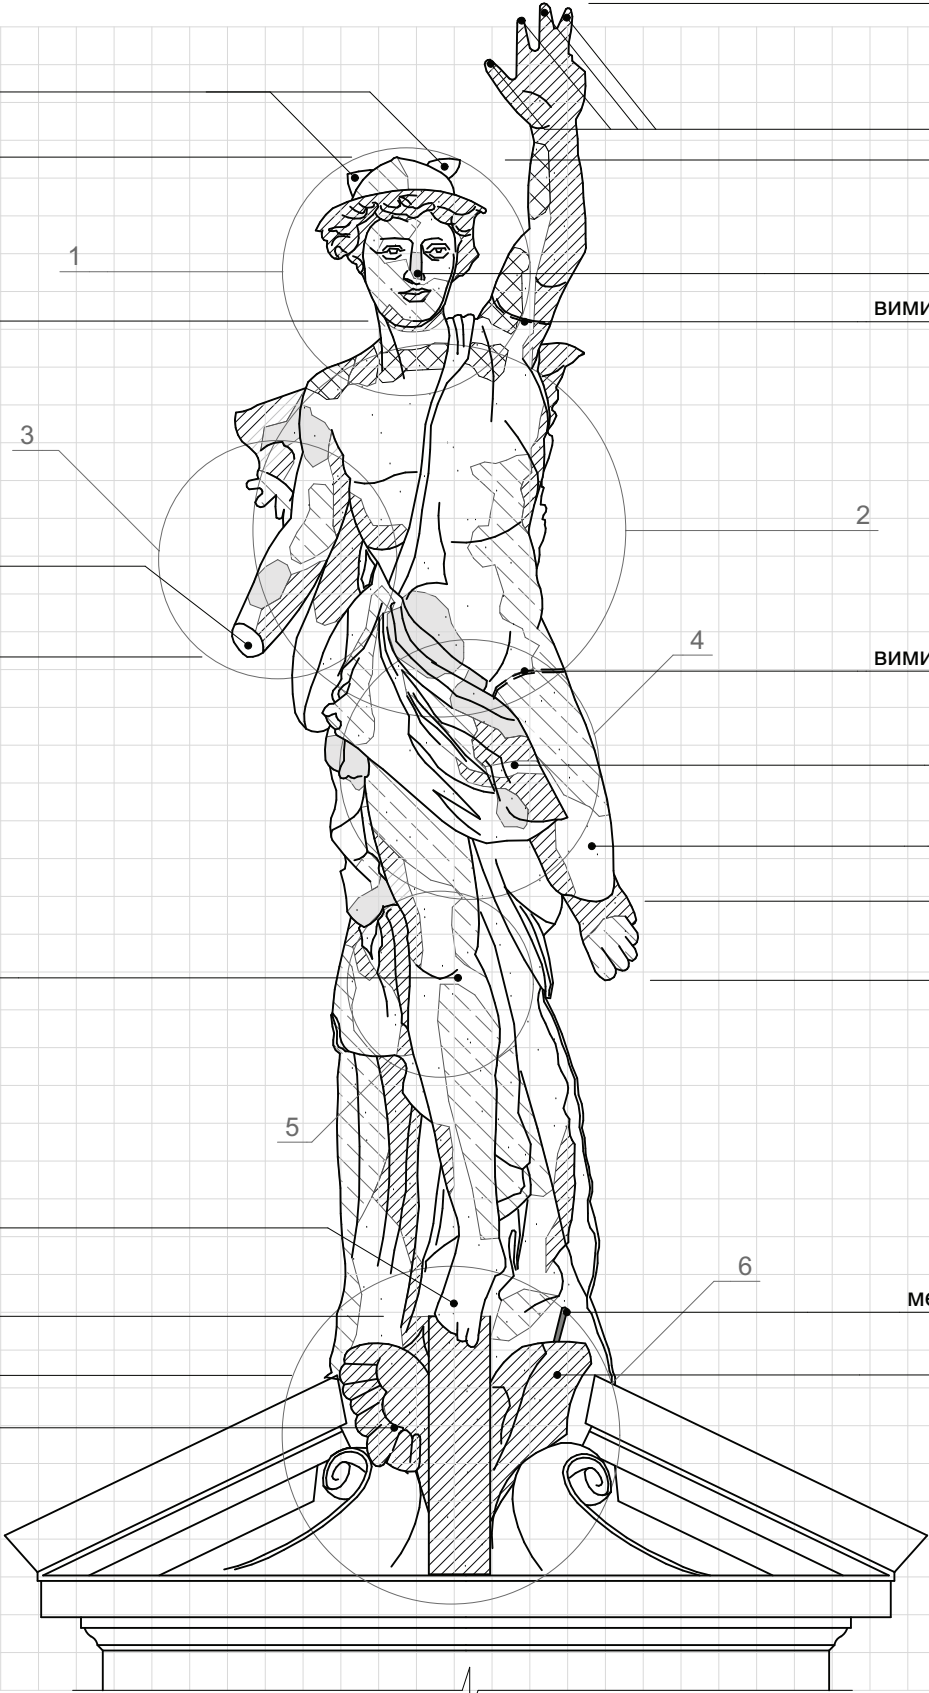
деформовані крила шолому

втрачена частина руки  
з золотим жезлом (Кадуцей)

розшарування поверхні каменю

залишки крил, що збереглись

втрачені завершення фаланг

втрачений ніс

вимитий розчин зі швів блоків фігури

втрачені грані складок плаща

металевий анкер кріплення крила

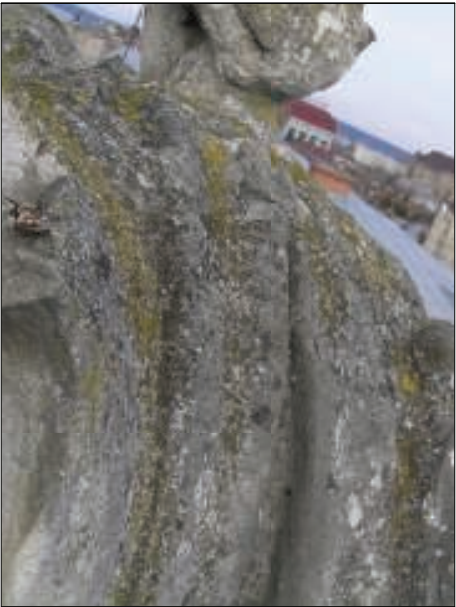
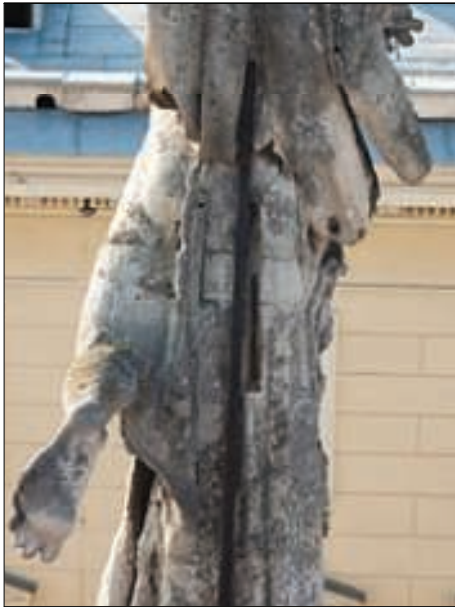
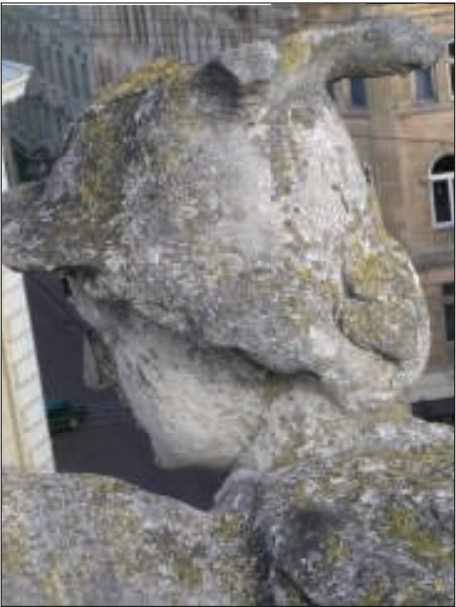
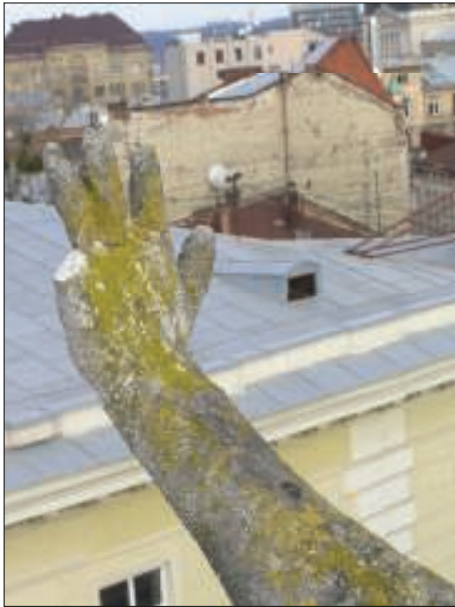
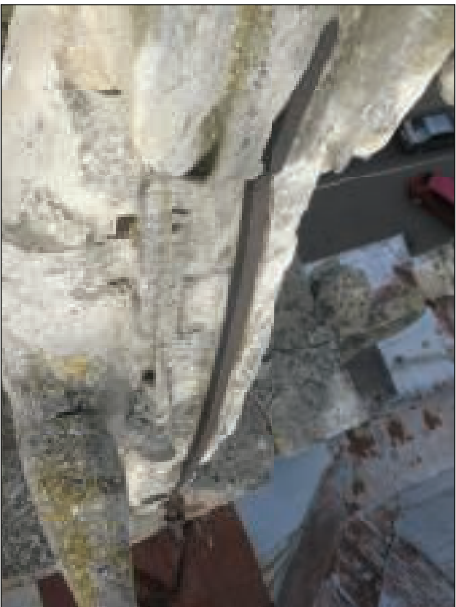
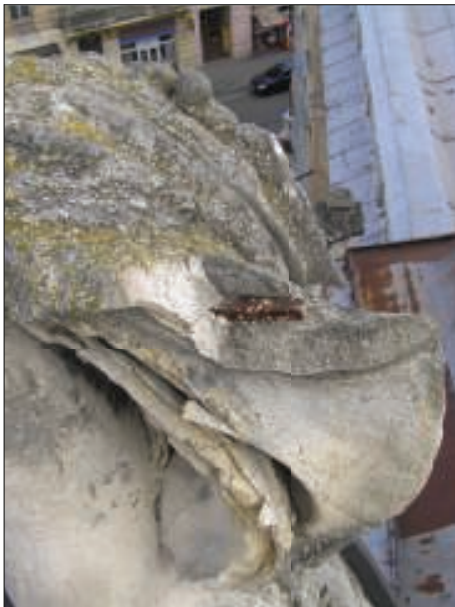
Фотофіксація дефектів фігури

втрачені завершення фаланг

деформовані крила шолому

вимитий розчин зі швів блоків фігури

втрачений фрагмент плаща

розшарування поверхні каменю

металева скоба кріплення
