Пам'ятка архітектури XIX ст. адміністративний будинок № 3
на вул. Січових стрільців у м. Львові (охор. № 49 – М).

Аттик центрального ризаліту.
(Парапет, фронтон, скульптурний декор, фігура Меркурія).

Акт обстеження технічного стану.
Реставраційне завдання. Альбом фотофіксації
Попередні пропозиції щодо проведення реставраційних робіт.

Акт
огляду технічного стану пам'ятки

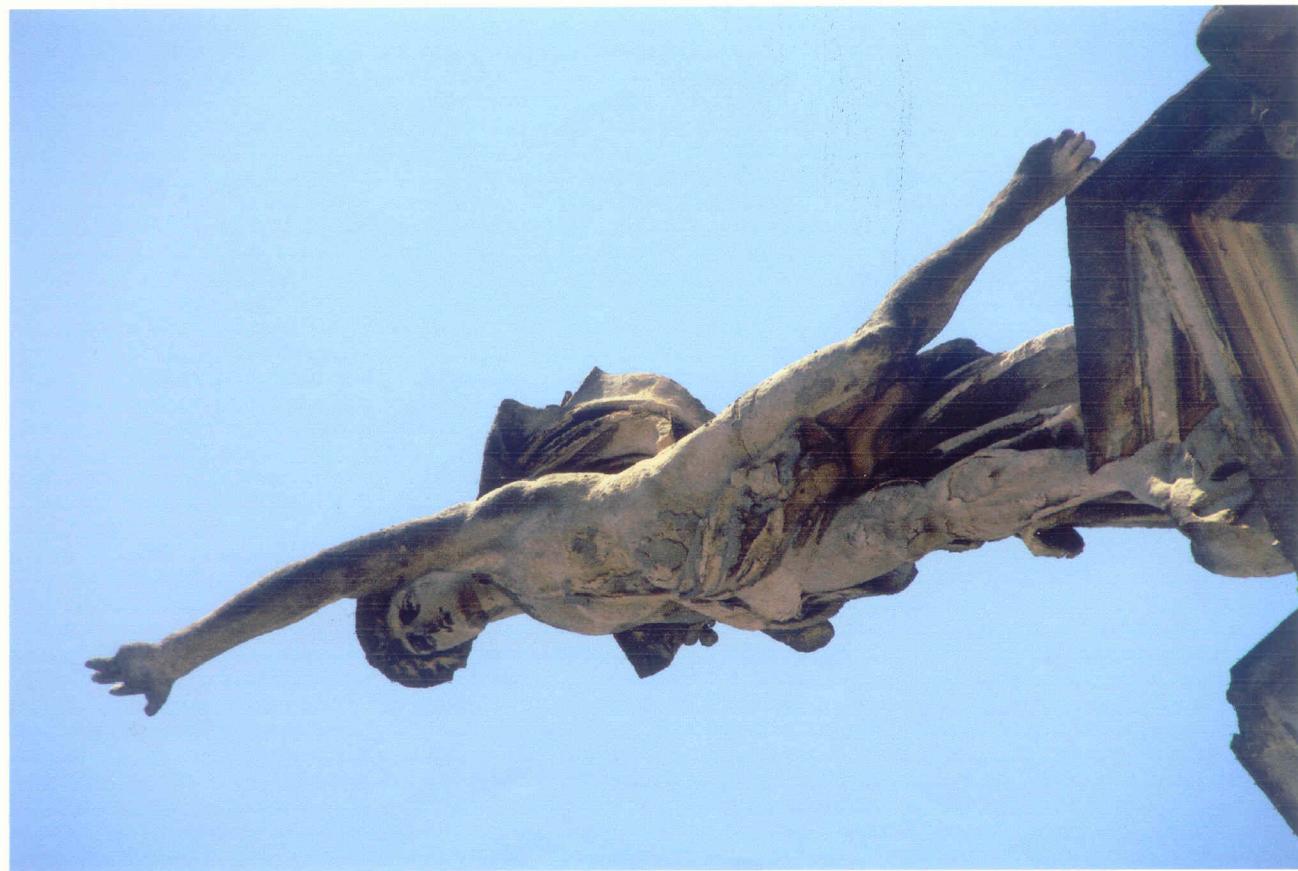
7. Скульптура Меркурія від фронту. Права сторона.

Цементні доповнення на обличчі, тулубі, ногах, руках та одязі посипались. Повністю втрачено частину правої руки від ліктя та символ Меркурія - жезл – кадуцей. Відсутній мізинець долоні лівої руки, а решта пальців не фахово модельовані в часі ремонту з портландцементу. Висота фігури орієнтовно 3,2 – 3,4 м.

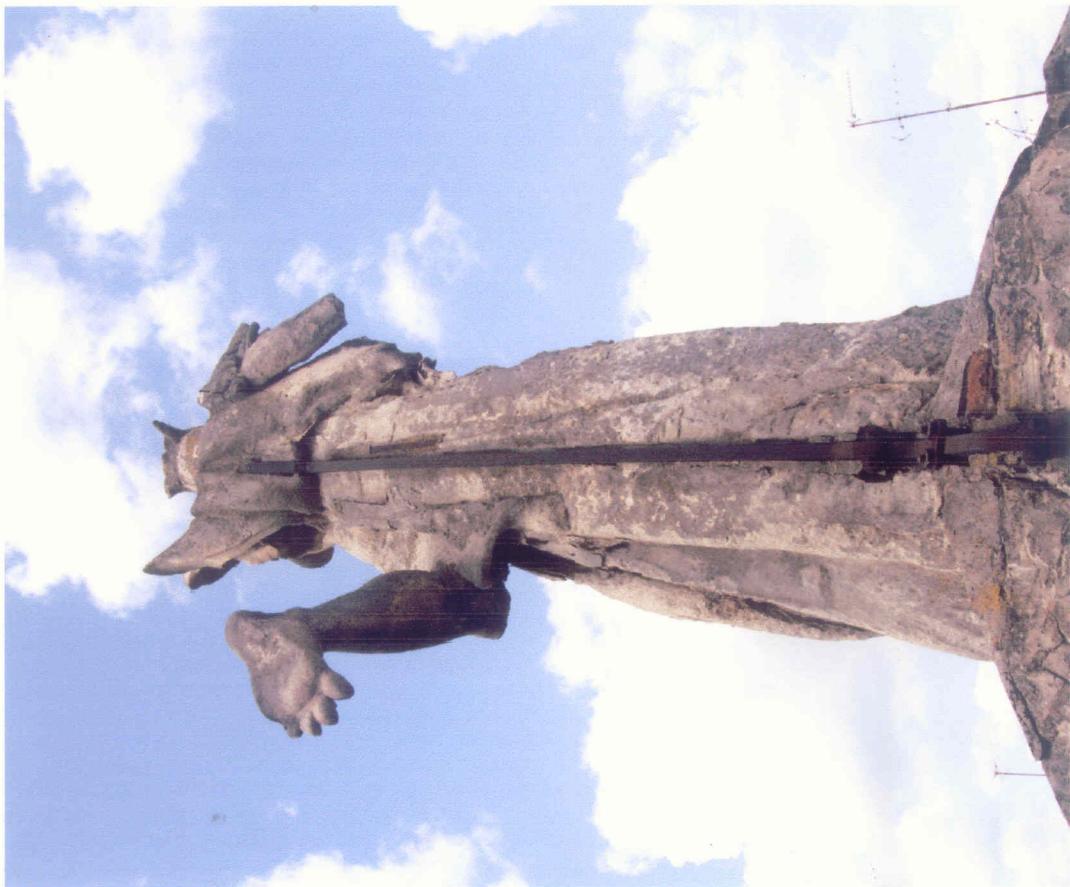
10. Скульптура Меркурія від тилу. Елементи кріплення.

Технічний стан скульптури – незадовільний, а окремі фрагменти скульптури перебувають в аварійному стані. Особливе занепокоєння викликає технічний стан металевого каркасу та прута, на якому тримається фігура. Це зумовлює виконання невідкладних консерваційних та реставраційних заходів.

- Влаштування додаткових кріплень скульптури Меркурія (при необхідності, після проведення інженерного обстеження);
- розчищення карнизів від самозасіяних дерев та трави; організація відведення води та гідроізоляція парапету аттику;
- заміна консерваційного покриття горизонтальних площин парапетів та фронтону;
- розчищення архітектурних та скульптурних деталей від деструктованих шарів лицевої поверхні;
- профілактичні заходи по антисептуванню та пожежній безпеці дерев'яних конструкцій вежі.
