Ситуаційна схема. М 1:2000

| | | | | | | Проект реставрації фігури Меркурія на завершенні аттика фронтона будинку №1/3 на вул. Січових Стрільців у м. Львові | | | |
| | | | | | | Аттик. Фронтон. Фігура Меркурія. | Стадія | Аркуш | Аркушів |

Картограма втрат та дефектів.  
Вигляд фігури від Північного Заходу.

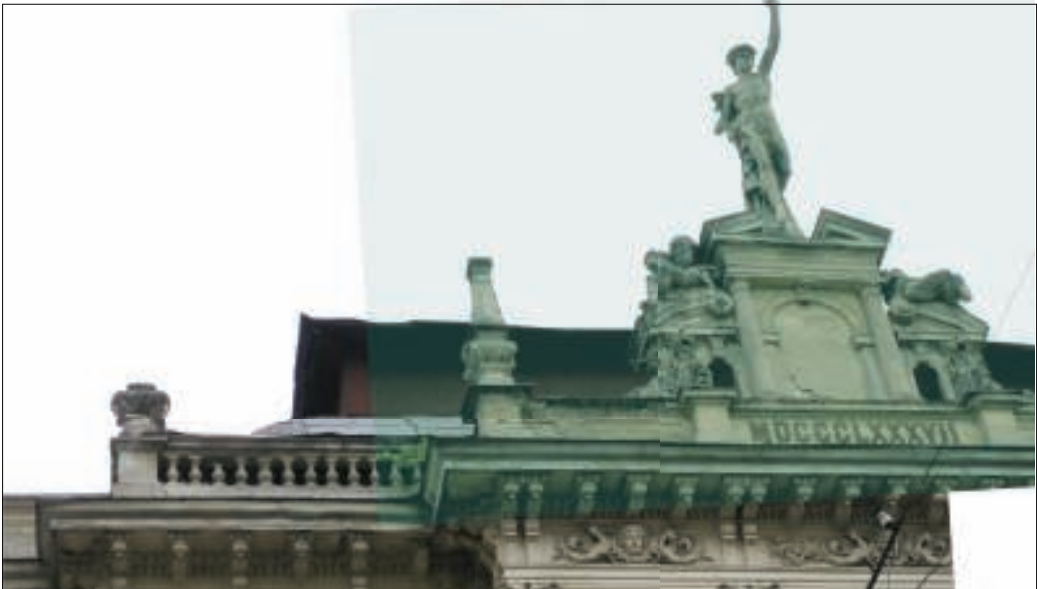
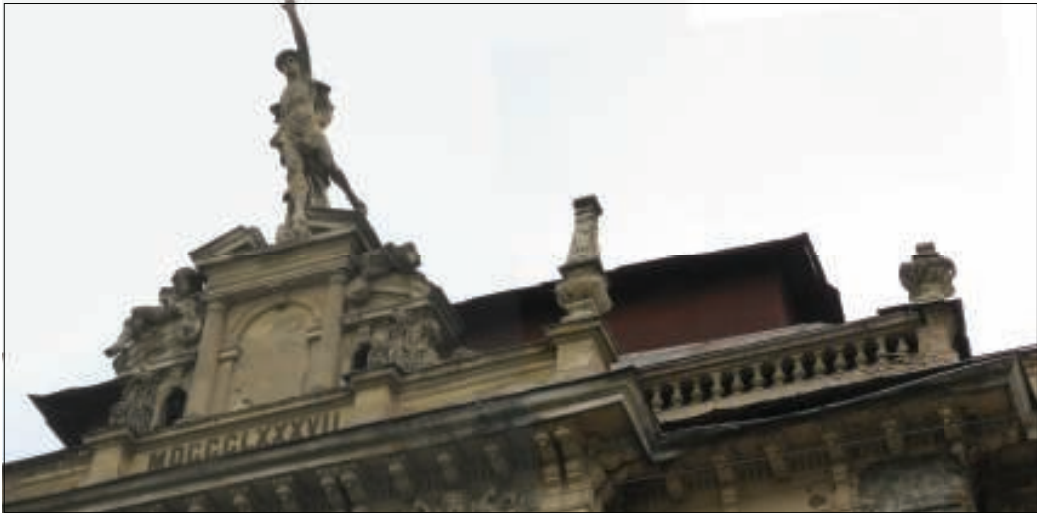
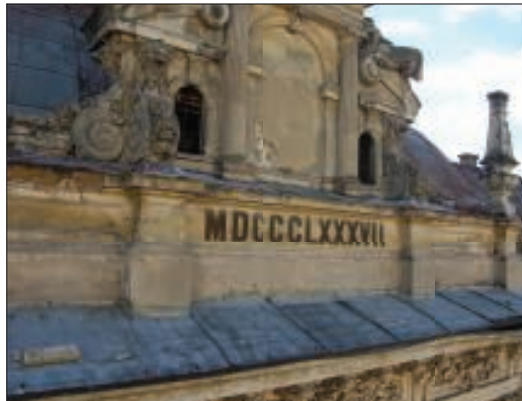
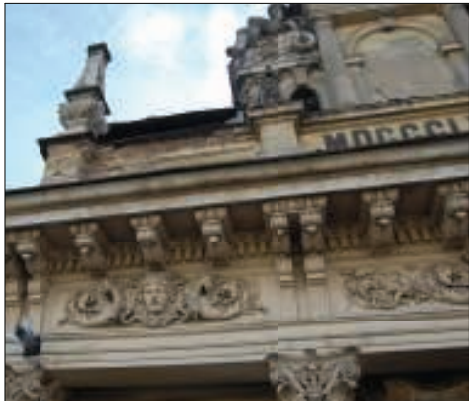
реставрація, консервація  
та відновлення елементів

розчистка та забезпечення  
від подальшого руйнування

1. Влаштування мідних фартухів з провальцьованими зовнішніми краями для скапування стічної води на горизонтальних виступаючих частинах карнизів, гзимсів, сандриків, парпетів, інших.
2. Конструктивні рішення стабілізації та підсилення конструктивних металевих прутів, що тримають скульптуру будуть опрацьовані після виставлення риштувань та проведення детального інженерного обстеження скульптури та її кріплення.
3. Робочі креслення реставрації аттику та фронтона будуть опрацьовані після виставлення риштувань та детального архітектурного, конструктивного та хіміко - технологічного обстеження об'єкту.
